Aus der VdS-Fachgruppe Remote-Sternwarten: Drei Jahre technische Betreuung und andere Herausforderungen

von Kai-Oliver Detken und Thomas Appel

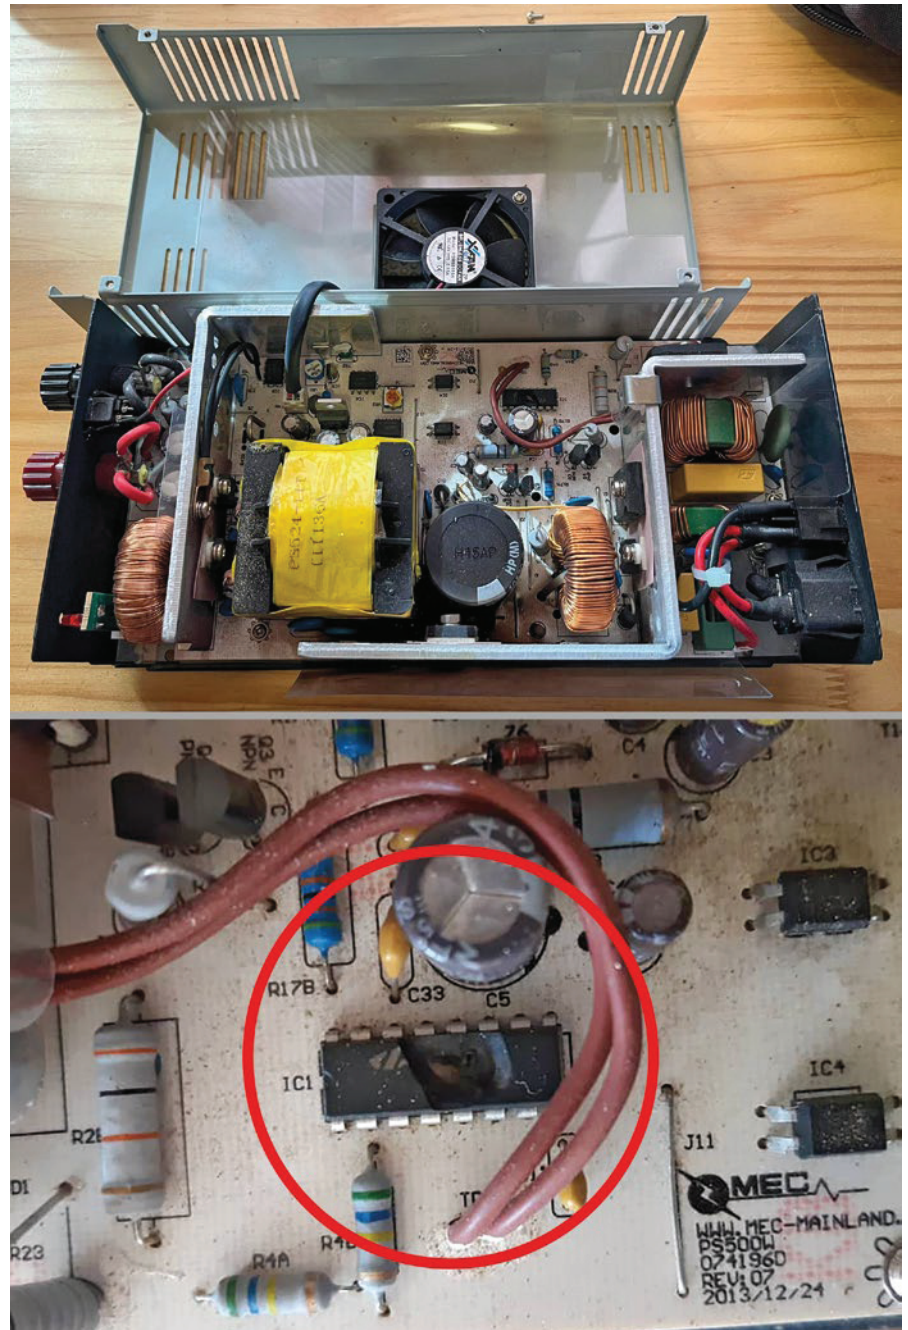
1 Defektes Netzteil mit durchgeschmorten Komponenten der 10Micron-Montierung (Bild: Jürgen Obstfelder)

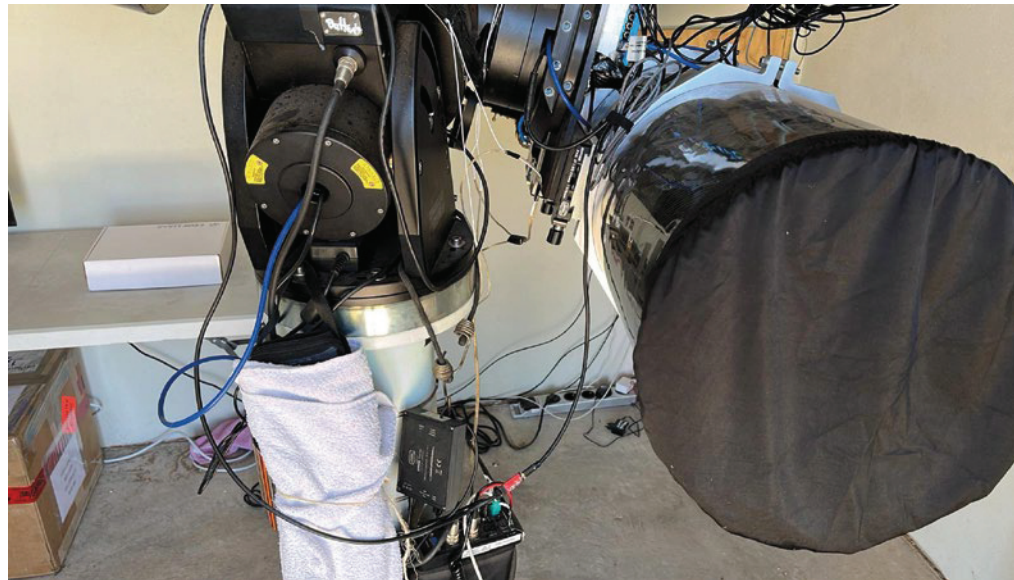
2 Das aktuelle Kabelmanagement der gesamten Sternwarte muss überarbeitet werden (Bild: Jürgen Obstfelder)

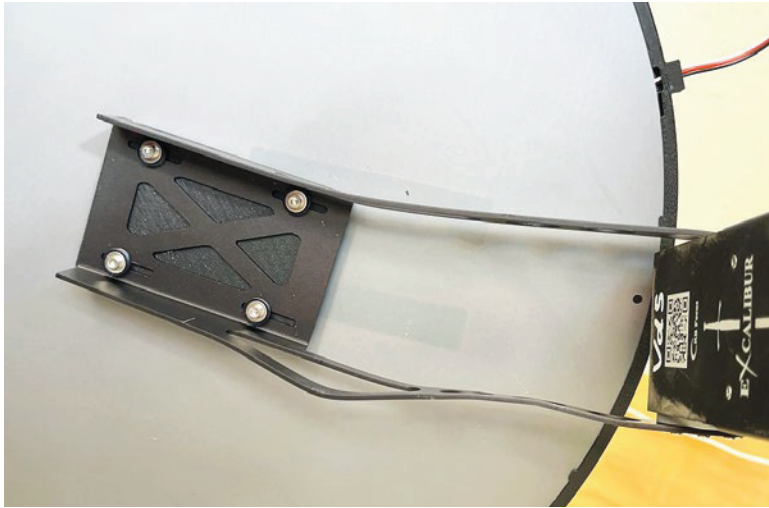
dings erst nach drei Jahren im April 2026 stattfinden. Dazu ist eine Wartungsliste angefertigt worden, die vorher mit dem Kernteam abgestimmt wurde. So ist der Wechsel des Haupt- und Fangspiegels des Newtons geplant, da der Hauptspiegel beim Einbau vor drei Jahren etwas abbekommen hatte. Beide Spiegelteleskope sollen zudem neu kollimiert werden. Auch die exakte Ein- und Ausrichtung hat sich im Laufe der Zeit etwas verschlechtert und muss neu eingestellt werden. Das gesamte Kabelmanagement (s. Abb. 2) soll ebenfalls aktualisiert und die Klebebänder durch Kabelbinder oder Alternativen ersetzt werden. Die Flatpanels sollen neu angebaut werden, da sie im gesamten Betrieb aus unterschiedlichen Gründen immer wieder ausgefallen sind. Unter anderem überlebten sie verschiedene Kollisionen mit dem Rolldach nicht (s. Abb. 3), die durch einen Fehler in der Programmierung des Advanced Sequencers von N.I.N.A. verursacht wurden. Derzeit wird mit dem Hersteller aus Spanien (RB Focus [5]) über eine erneute Reparatur

3 Verbogenes 12-Zoll-Flatpanel nach einer Kollision mit dem Rolldach
(Bild: Jürgen Obstfelder)

verhandelt. Alternativ wird über den Bau von eigenen Flatpanels mittels 3D-Drucker nachgedacht. Der Industrierechner von Thomas Krenn soll ebenfalls aufgeräumt, mit Windows 11 bestückt, das Backup-Konzept angepasst und größere Backup-Festplatten angeschlossen werden. So findet momentan keine Komprimierung der Rohdaten statt und die nachträgliche Komprimierung würde die Sternwarte mehrere Tage außer Betrieb setzen. Auch die Software-Komponenten N.I.N.A. und ASCOM sollen ein Update erfahren. Der letzte Update-Versuch von N.I.N.A. scheiterte, weil diverse Plugins danach nicht mehr liefen. Das soll vor Ort etwas genauer untersucht und behoben werden. Zuletzt sollen dann noch alle Filter, Spiegel und Kameras gereinigt werden, um die Sternwarte wieder in einem optimalen Zustand zurückzulassen. Geplant wird die Wartung mit zwei Personen für 14 Tage, da es zu Verzögerungen durch das Wetter, den Zoll oder die Fluggesellschaft kommen kann.
